景德镇浮梁江西省开盛矿业有限责任公司
朱溪铜矿“10·12”较大跑车生产安全
事故调查报告

景德镇市政府事故调查组

2025年12月

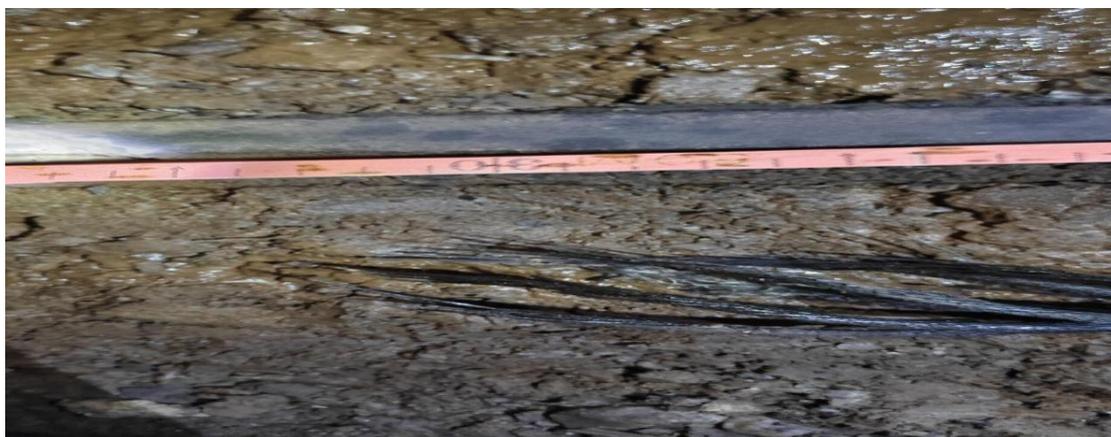
+72.35m 标高钢丝绳断裂处（图1）

4. 钢丝绳断裂与人员坠落。2时43分19秒，绞车运行过程中，戴丽珍突然发现材料车的牵引钢丝绳出现异常晃动，钢丝绳发生二次墩绳于+72.35m标高处发生断裂，她紧急拉闸停机。钢丝绳断裂后，搭乘材料车的4人随车辆一同沿主斜井轨道急速坠落。

事故现场提升材料车的钢丝绳断裂，断裂的钢丝绳分别位于+72.35m标高处和-80.9m标高处。-9.5m标高处斜井井壁有跑车划痕，-26.5m标高处斜井轨道变形移位，-68.5m标高处发现1个链接插销，-71.5m标高处发现7个台阶损毁，-95.5m标高处发现钢丝绳连接材料车脱落的三环链，-109m标高处发现1辆材料车侧翻在斜井轨道中间，-150m中段处发现2辆材料车侧翻在信号室附近。

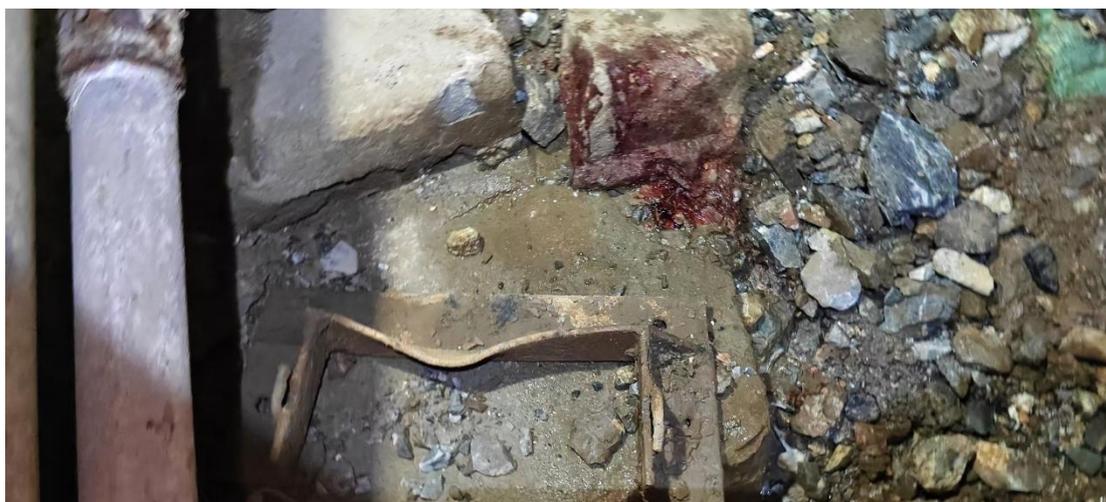
-79.05m 标高右侧人行踏步血迹处（图 2）

3名死者杨昔祥、朱安德、朱又发分布在-50m中段至-100m中段之间，1名伤者龚建良在-60m标高附近；现场有3处血迹，分别位于-74.5m标高右侧台阶处、-79.05m标高右侧台阶处、-89m标高右侧台阶处。
